# **Ermittlung und Bewertung dynamischer Beanspruchungen an historischen Brückenbauwerken**

Dr.-Ing. Uwe Ernst, Dr.-Ing. Bernd Plassmann  
LGA Bayern, Nürnberg

Dipl.-Ing. Fabian Kirsch  
Institut für Grundbau und Bodenmechanik, TU Braunschweig

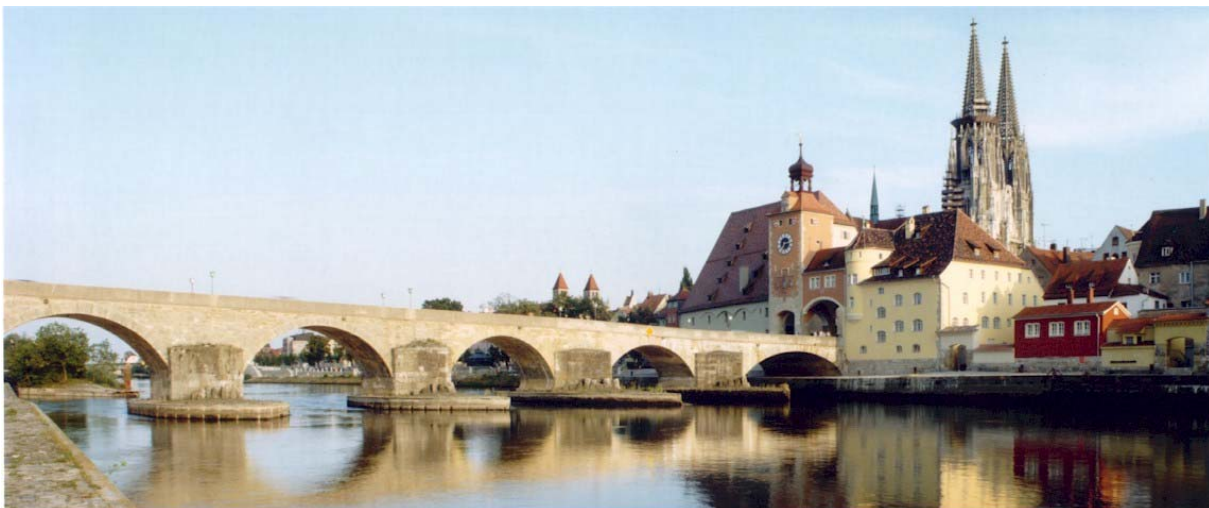
Bild 1: Blick auf die heutige Brücke gegen Süden

Die Brücke überstand den nun über 850 Jahre dauernden Betrieb in einem erstaunlich guten Zustand. Dennoch treten insbesondere in den Gewölbebögen zunehmend Schäden auf, die auf die Befahrung mit modernen Verkehrsmitteln zurückgeführt werden.

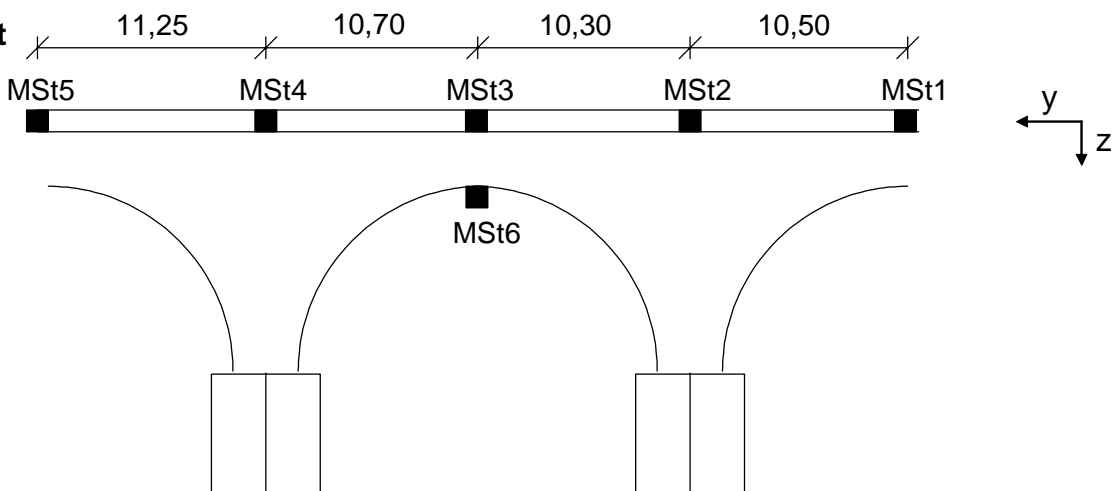
Bild 4: Positionen der Messstellen am Mittelbogen (IX)

An den zwei Bögen IX und XIV (Mittelbogen und Randbogen) fanden die Messungen mit jeweils sechs bzw. vier Messstellen statt. In den Bildern 4 und 5 sind die Messstellenpositionen skizziert.

Die als Messstation 6 bei beiden Bögen verwendeten Geophone wurden korrespondierend mit dem Bogenscheitel an einer speziellen Konstruktion aufgehängt. Diese Messgeber registrieren die Schwingungen, welche direkt im Bogenscheitel auftreten. Korrespondierend dazu war die Messstation 3 (Bogen IX) bzw. Messstation 2 (Bogen XIV) auf der Fahrbahn mittig über dem Scheitel positioniert.

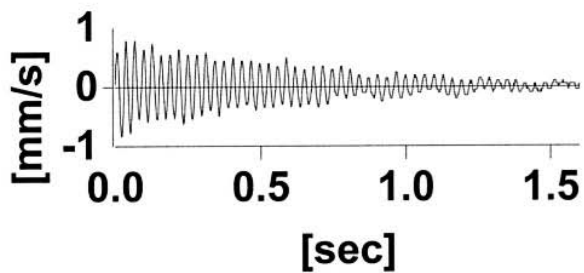
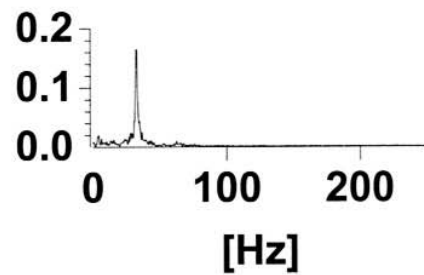
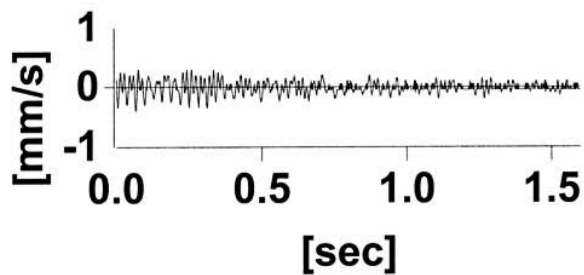
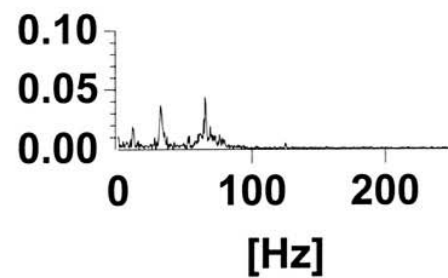
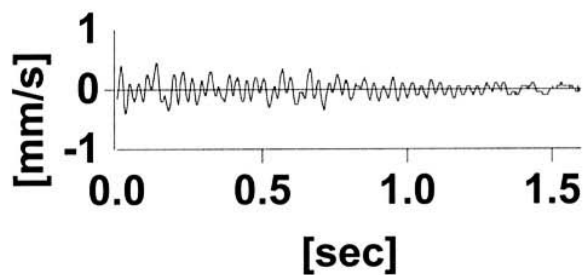
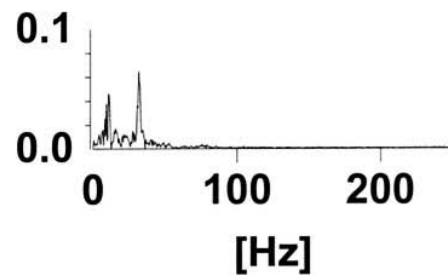
Bild 6: Messsignal an Scheitelpunkt des Mittelbogens

Bild 6 zeigt beispielhaft das Zeitsignal im Scheitelpunkt des Mittelbogens bei der Überfahrt eines Busses sowie die Transformation in den Frequenzbereich.

Schwinggeschwindigkeiten in x-Richtung  
Maximaler Betrag: 0.833 [mm/s]

Frequenzanalyse  
Hauptfreq.: 32.2 [Hz]

Schwinggeschwindigkeiten in y-Richtung  
Maximaler Betrag: 0.392 [mm/s]

Frequenzanalyse  
Hauptfreq.: 64.9 [Hz]

Schwinggeschwindigkeiten in z-Richtung  
Maximaler Betrag: 0.441 [mm/s]

Frequenzanalyse  
Hauptfreq.: 31.7 [Hz]

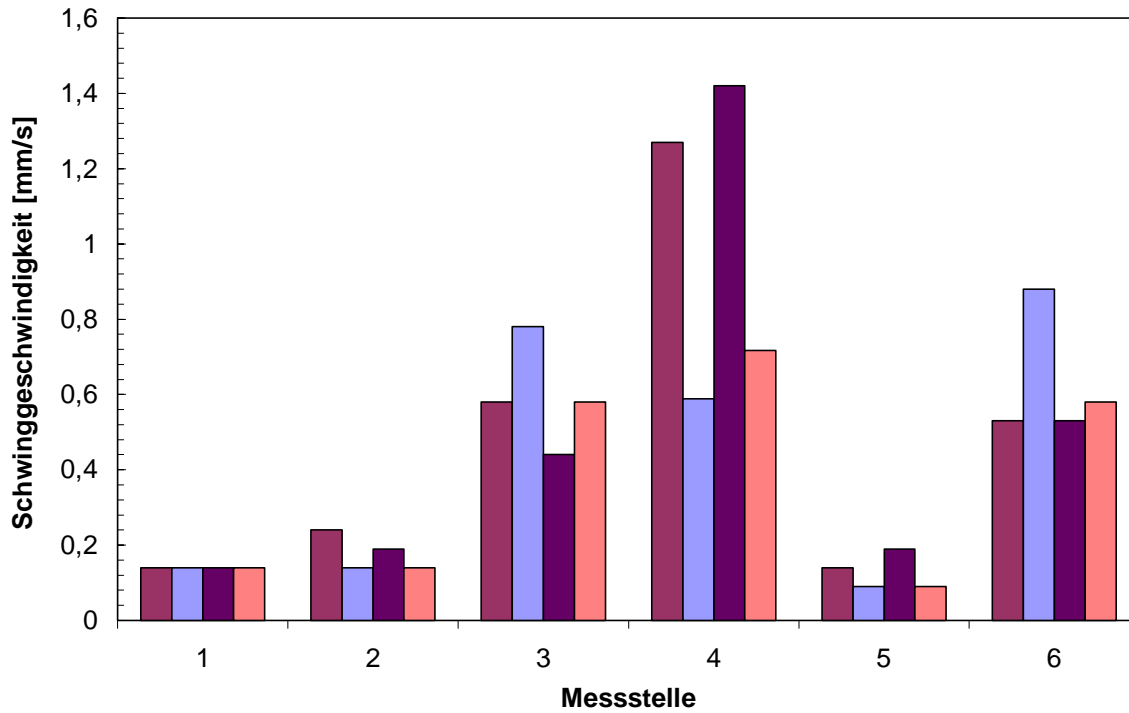
Bild 7: Schwinggeschwindigkeiten bei Überfahrt Bus kurz – Mittelbogen

Es wird deutlich, dass die einzelnen Messpositionen unterschiedlichen dynamischen Beanspruchungen ausgesetzt sind. Die Absolutwerte der Schwinggeschwindigkeiten sind mit

maximal ca. 1,5 mm/s als eher gering einzustufen. Der Frequenzgehalt der gemessenen Signale bewegt sich in Abhängigkeit der Erregerquelle und der Messposition dabei hauptsächlich im Bereich zwischen ca. 9 Hz und ca. 45 Hz.

- Die bei der aktuellen Belastung aus dem städtischen Busverkehr registrierten Beanspruchungen liegen an den individuellen Messstellen im Tragwerksystem der betrachteten Bögen IX und XIV in einem Rahmen, der mit maximalen Schwinggeschwindigkeiten unter 1,5 mm/s (resultierende Geschwindigkeit) für Einzelereignisse als dynamisch nicht schädlich zu klassifizieren ist.

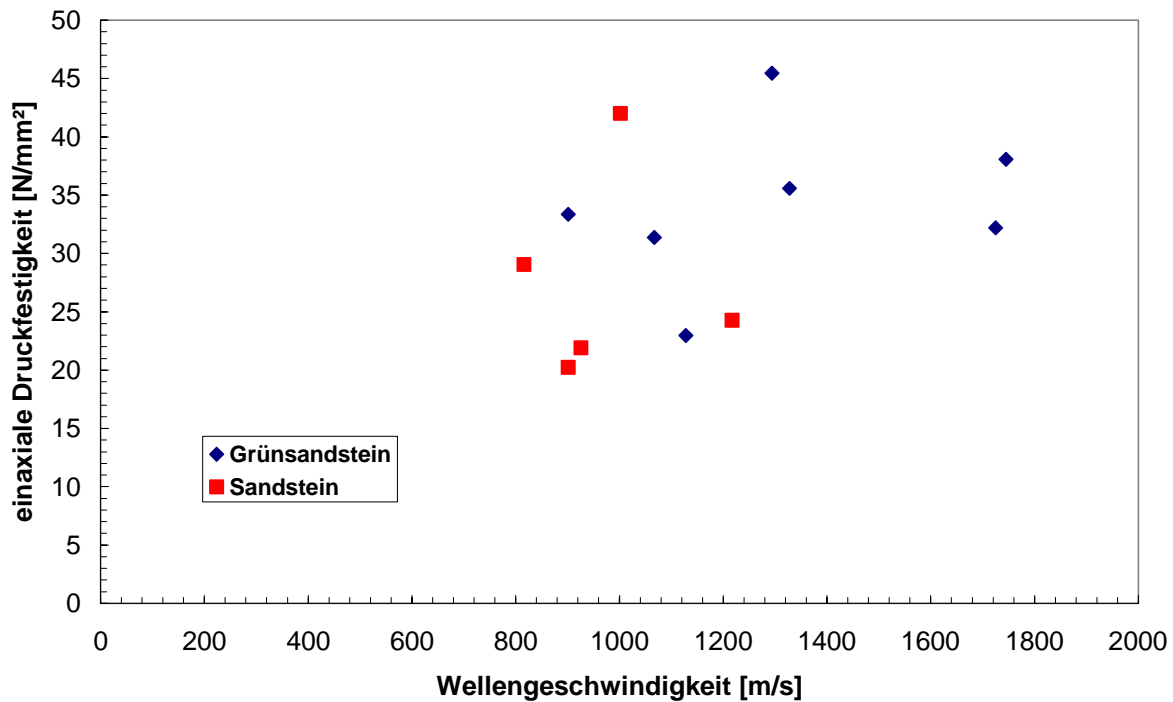
Bild 12: Ergebnisse der impact-echo Messungen

Es zeigt sich, dass die impact-echo Methode in einem gewissen Rahmen Prognosen über die einaxiale Druckfestigkeit von Sandsteinproben liefern kann. Da die Wellengeschwindigkeiten jedoch unter anderem von den Lagerungsbedingungen der Proben, ihren Wassergehalten und nicht zuletzt auch ihren geometrischen Abmessungen abhängen, sollten problembezogene Vergleiche zu einaxialen Druckversuchen erfolgen.

Die Bewertung der Messergebnisse zeigt, dass die ermittelten Werte sowohl der Wellenausbreitungsgeschwindigkeit als auch der einaxialen Druckfestigkeiten relativ gering sind, das Material also nur noch eine geringe Güte besitzt. Dies erhöht die Notwendigkeit der messtechnischen Überwachung des Brückenbauwerkes zur Sicherstellung seiner Gebrauchstauglichkeit.
